# “XL系4速トランスミッション”オイル漏れ対策MENU

(1952～84)

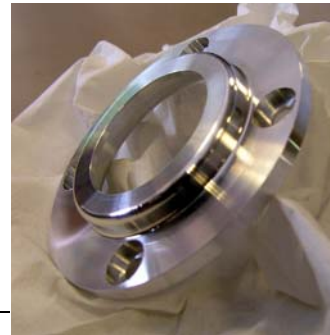
高強度アルミニウム(2017)を使用。純正(フリキ)とリプレイスする事で高精度で安定したシール性を保持できます。

a: HD純正オイルシール(#35151-52A)を使用してください。 サンダンス品番D110-01  
b: HD純正ガスケット(#35169-52)を使用してください。 ¥6,300- (税込)

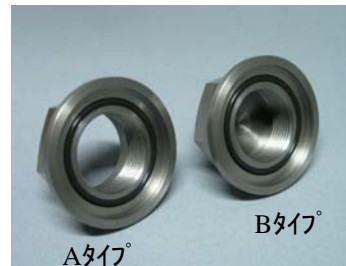
今まで完全にオイル漏れを止めるのは不可能とされていたスプロケット固定ナット部をこのパーツで改善する事が出来ます。 ステンレス製

注: まれに袋ナットの頭部がスプロケットカバー内側の補強リブ部に干渉するモデルの場合は、一部リブ側をサンダー等で削り落としてください。
