# SUNDANCE, inc.

## TECHNICAL INFORMATION

### アップグレード情報

サンダンス・KEIHIN FCR キャブレター について

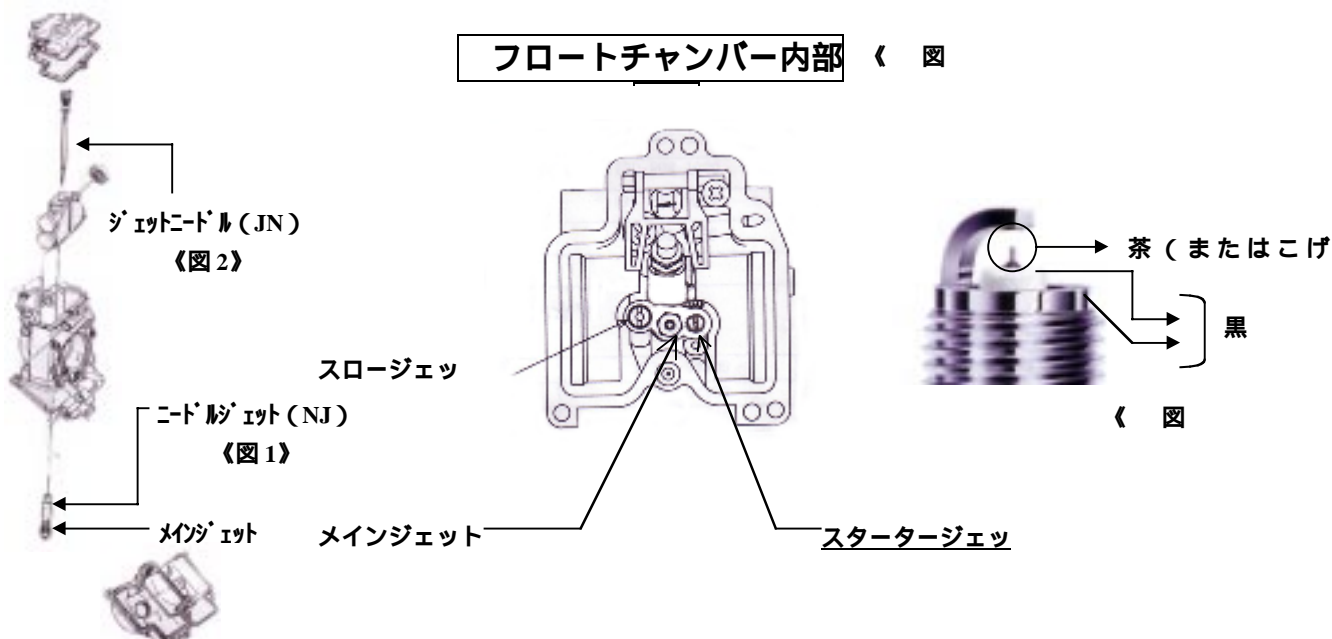
**処置1** . . . ニードルジェット (NJ) 《図1》は、消耗部品です。1~2万 km を目途に交換して下さい。1個 ¥945 (税込) のパーツです。乗り方によっては、まめに交換される事をお薦めします。

**処置2** . . . NJの寿命を伸ばす為にジェットニードル (JN) 《図2》の表面をポリッシュします。弊社特製ニードルですのでいたずらに試される事はお薦めしません。弊社宛に郵送頂ければ無料にてポリッシュを施し、即日返送致します。(ポリッシュ ¥0)+送料(着払一律 ¥477 \*沖縄及び離島除く)+消費税 ¥23= ¥500) もしくは返送用切手 ¥80) をご同封下さい。ただし、ニードルに磨耗が見られた場合には新品への交換をお薦めいたします。(有償: ニードル ¥5,000)+送料 ¥350)+代引手数料 ¥450)+消費税 ¥290)= ¥6,090)

**処置** . . . フロートチャンバー内部のスタータージェット (#60) を取り外して下さい。  
《図3》

\* 一般走行時で正常なスパークプラグの焼け色は、プラグのセンターが茶色(またはこげ茶)で、周囲が黒色です。全体が茶色に焼けている場合はガスが薄い時の症状ですので再度セッティングを行ってください。《図4》
